**การประเมินประสิทธิผลการลดอุณหภูมิอากาศ
ภายในคลังสินค้าโดยการปรับปรุงการระบายอากาศ
THE EVALUATION OF TEMPERATURE REDUCTION
EFFECTIVENESS
IN WAREHOUSE BY VENTILATION IMPROVEMENT**

วีรพล บุรณกิจวิสูตร¹ และ สมพงษ์ พุทธิวิสุทธิศักดิ์²

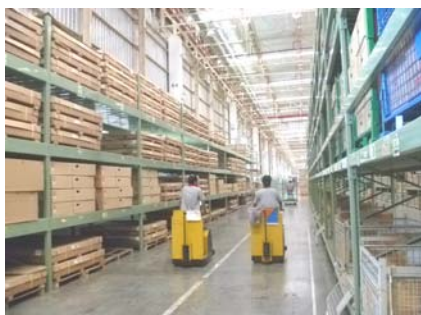
จากปริมาณการผลิตผนวกกับปริมาณการจัดเก็บชิ้นส่วนรถยนต์มากขึ้น (รูปที่ 2) และสภาพอากาศที่ร้อนภายในคลังสินค้า จึงเป็นเหตุให้พนักงานที่มีหน้าที่ในการจัดเก็บชิ้นส่วนทั้งหมด อยู่ในสภาวะที่รู้สึกไม่สบายตัว ในขณะที่ปฏิบัติงาน ซึ่งมีผลกระทบต่อการทำงานในช่วงเวลากลางวัน ทำให้ประสิทธิภาพการทำงานลดลง

รูปที่ 2 การจัดเก็บอะไหล่ในคลังสินค้า

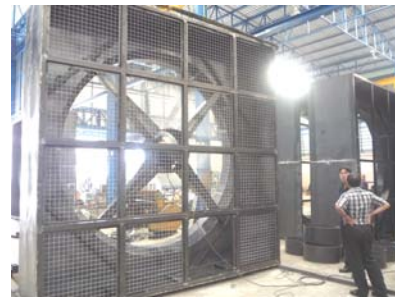
รูปที่ 3 พัดลม Propeller Type ที่ทำการติดตั้ง

ดังนั้น คลังสินค้าแห่งนี้จึงได้หาวิธีแก้ไข โดยการเพิ่มระบบการระบายอากาศ ด้วยวิธีการติดตั้งพัดลมดูดอากาศขนาดใหญ่ที่ผนังอาคาร (รูปที่ 3) เพื่อลดอุณหภูมิอากาศที่สูงขึ้นและระบายความร้อนที่สะสมอยู่ในตัวอาคารออกให้เร็วที่สุด

โดยภายในคลังสินค้าไม่มีเครื่องกำเนิดความร้อน มีเพียงชั้นวางของ เครื่องอ่านบาร์โค้ด และรถไฟฟ้าสำหรับขนย้ายอะไหล่เท่านั้น หลังจากนั้น ได้ทำการติดตั้งพัดลมชนิดดูดอากาศจากภายนอกออกสู่ภายนอก จำนวน 7 ตัว บริเวณผนังด้านหลังของอาคารในทิศทางตรงข้ามกับประตูเปิดรับลมด้านหน้า

พัดลมมีลักษณะเป็นใบพัดกจจักร (Propeller Type) ขนาด 3×3 เมตร ขับเคลื่อนด้วยมอเตอร์ไฟฟ้าความเร็ว 300 รอบต่อนาที กำลัง 10 แรงม้า กินไฟ 380 โวลต์ 50 เฮิร์ต โดยพัดลมทั้ง 7 ตัวนี้จะเปิดทำงาน ในเวลาทำงานปกติ เป็นจำนวน 13.5 ชั่วโมงต่อวัน
